## LOS TORRENTES DE EROSIÓN ARAGONESES

DISCURSO LEÍDO POR EL ACADÉMICO

**D. N. RICARDO GARCÍA CAÑADA**

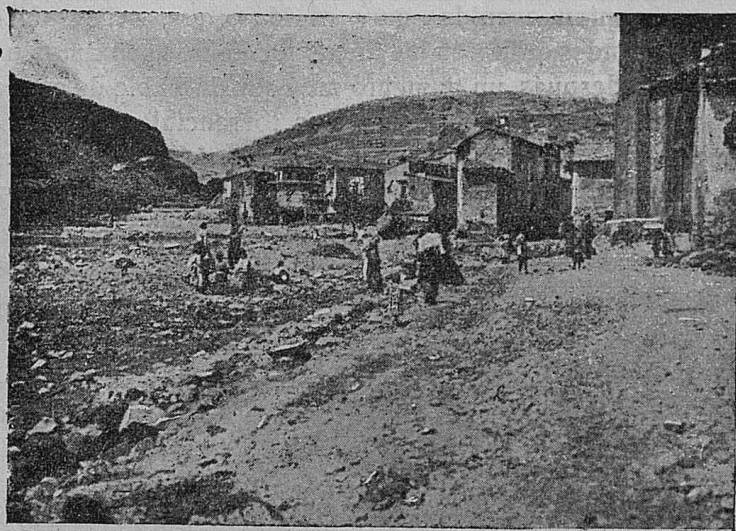
1-1 Casas de Torrijo en las dos márgenes del río Manubles. 2-2 Carretera de Ateca a Bijuesca y calle principal del pueblo. 3 Iglesia de S. Juan, con pavimento bastante alto sobre el río, y, a pesar de esto, han subido en su interior las aguas de avenida del barranco del Val y del Manubles 0'90 m., causando grandes desperfectos. 4-4 Casas emplazadas en el ángulo de confluencia del barranco del val y del Manubles (5-5 y 6-6), afectadas por las avenidas de los dos cursos de agua. 7 Iglesia de la Purísima, en cuyo interior subió el agua 1'40 metros. 8 Sacristía destruída.

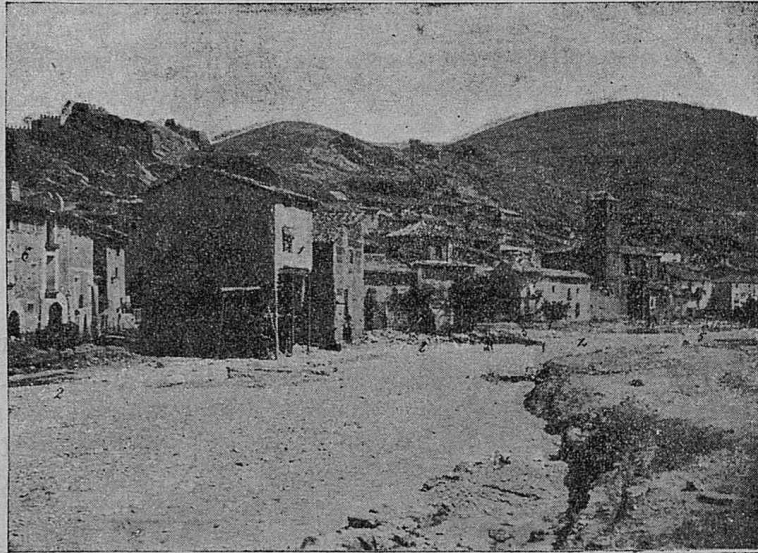
Casas 1-1 y huertos 2-2 destruidos por el barranco del Val en Torrijo. 3 Sacristía de la iglesia de la Purísima destruída por este torrente. 4 Desembocadura del barranco del Val en el río Manubles 5-5. 6 Casas en ruína inminente ocasionada por el barranco del Val.

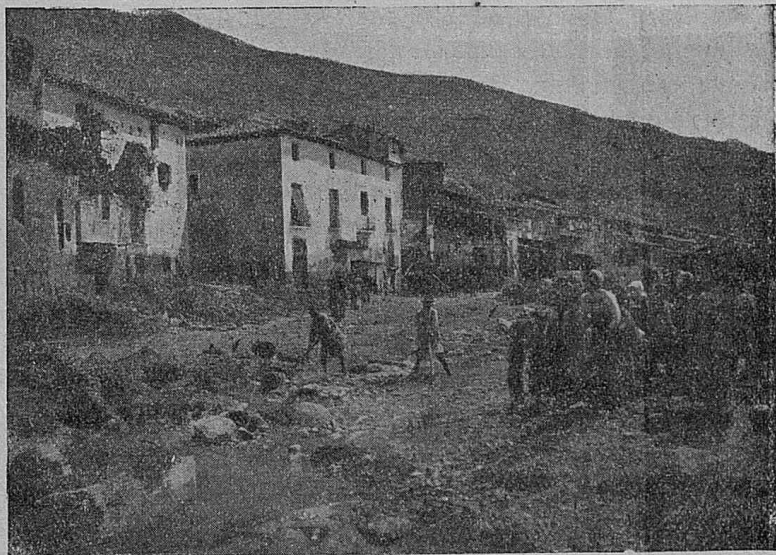
1-1 Huertos de Torrijo, destruidos por las avenidas del barranco del Val y del río Manubles.  
2 Casa de la misma villa destruída por estos cursos de agua

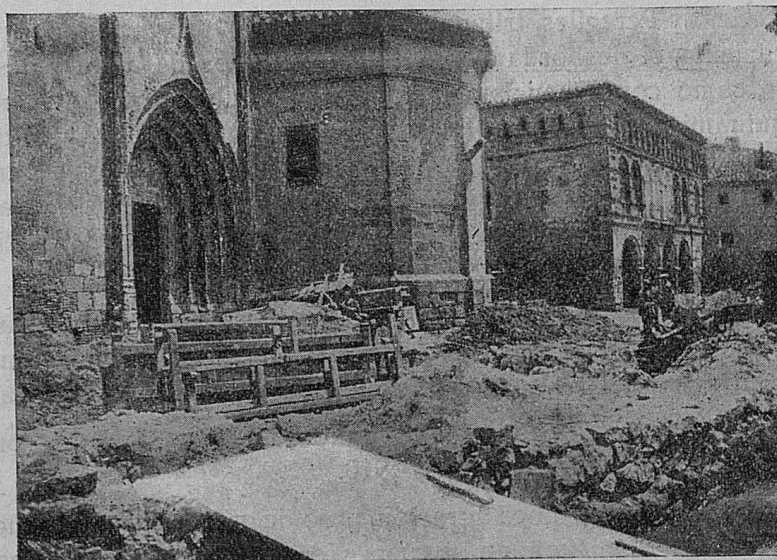
Iglesia parroquial inundada y entarquinada por las avenidas del río Manubles. 1-1 Nivel del agua en la fachada principal. 2-2 Bancos, confesionarios y otros objetos del culto arrastrados por las aguas. 3 Tarquín y piedras depositadas en la calle de la carretera de Torrijo; algunos de estos productos fueron sacados de esta iglesia.

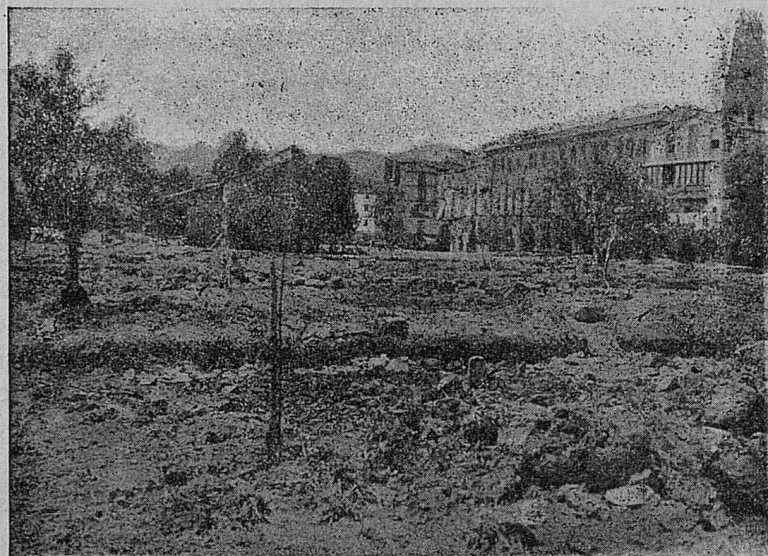
1-1 Huertos de las proximidades de Ateca destruidos por el río Manubles; las tapias que los cercaban fueron derribadas en su totalidad.

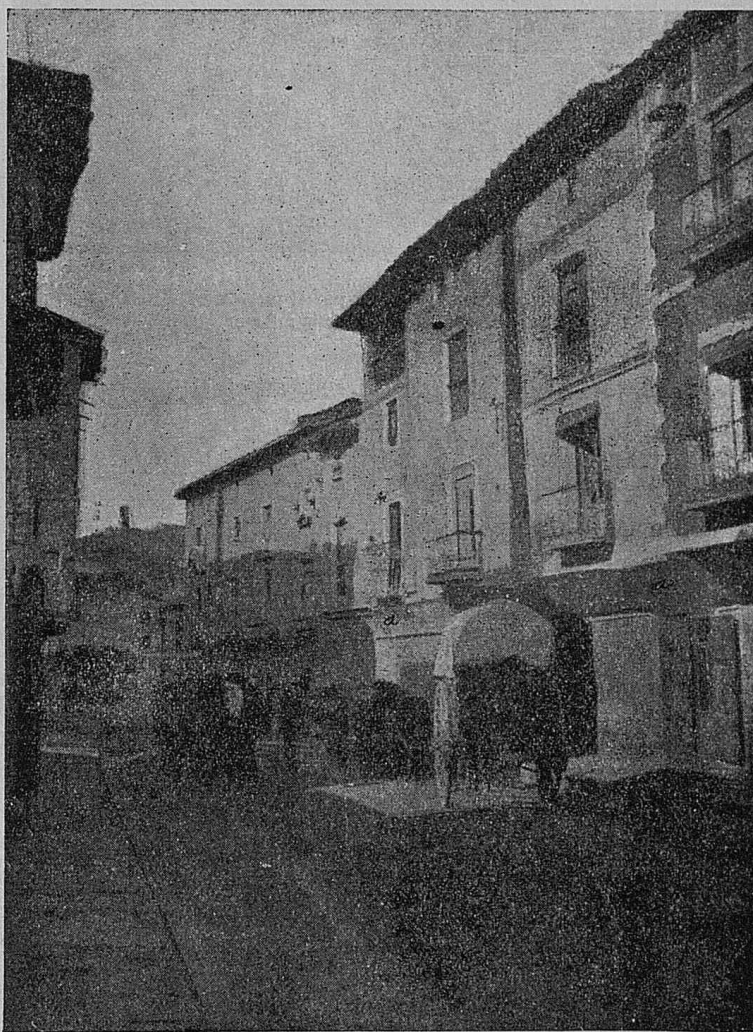
a. Nivel del agua de la avenida de 1870, del torrente «Rambla de la Mina» en una casa de la calle Mayor de Daroca.

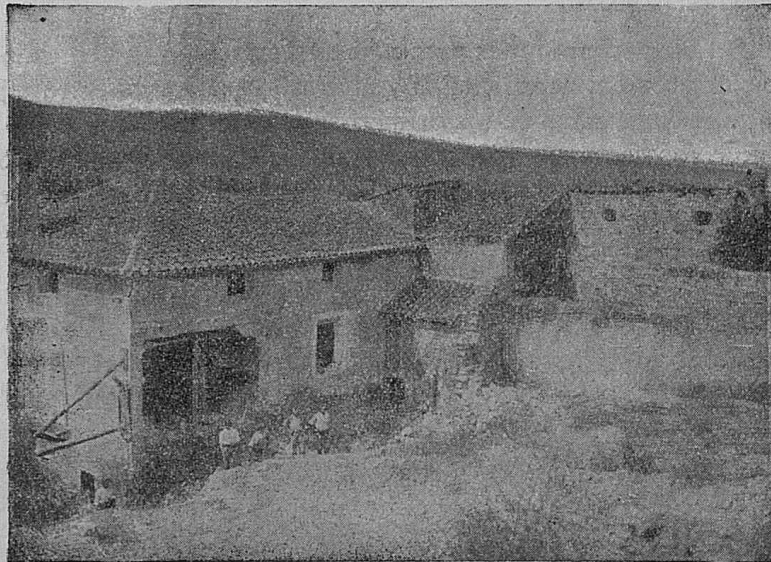
Casa del pueblo de Manchones destruída en 1908 por el torrentillo «El Sebo» después de tirar la tapia del corral de la misma.

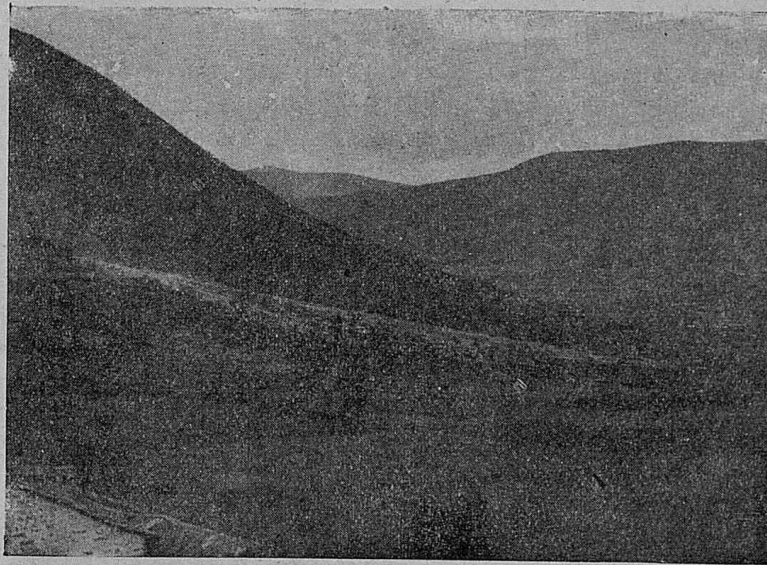
a-a Lecho de deyección del torrente «Arratiecho». b-b Fincas que se inundaban y aterraban antes de la corrección de este torrente.

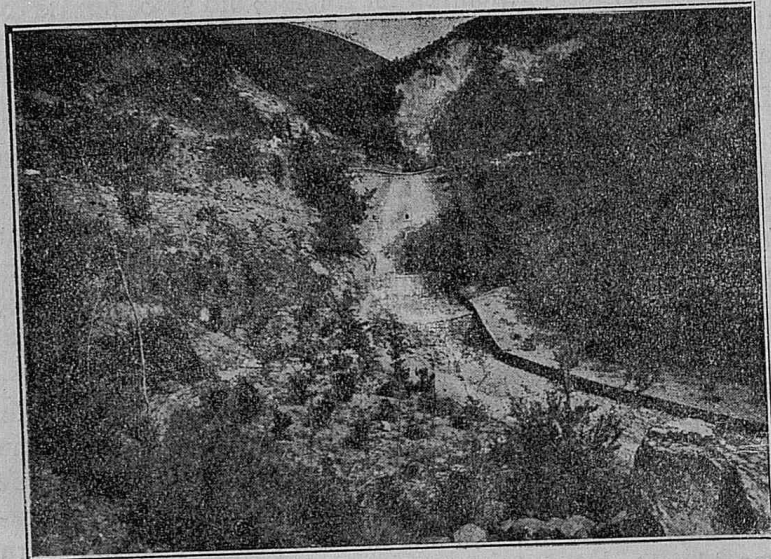
Dique curvilíneo hidráulico núm. 3, de 9'20 metros de altura sobre cimientos con su zampado y contradique y un trozo de encauzamiento empedrado entre los diques de primer orden, números 2 y 3.

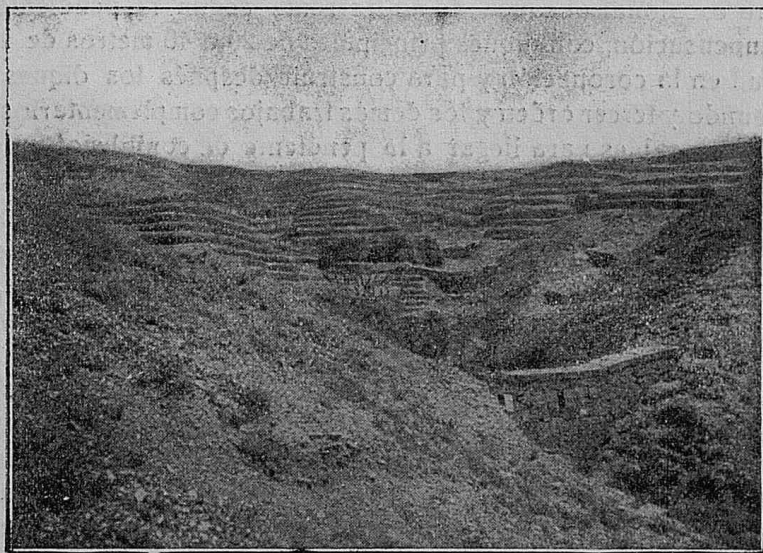
La misma erosión después de descrestada y abancalada por diquecillos de piedra a-a y estacadas. b-b. c-c Dique base de la corrección de esta concha.
